Welch Allyn, Inc. 4341 State Street Road Skaneateles Falls, NY 13153 USA	DRINGENDER Sicherheitshinweis	FA-2021-05-001-SKF-004
---	--------------------------------------	------------------------

Braun®Thermoscan® PRO 6000 Ohrthermometer

Potentielles Risiko einer Überhitzung der Sondenspitze

FSCA-Kennung: FA-2021-05-001-SKF-004

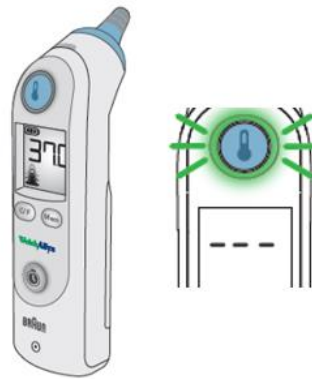
Abbildung 1

Unsere Untersuchung hat bestätigt, dass die Überhitzung der Sondenspitze auf das Eindringen von Flüssigkeit zurückzuführen ist. Das Eindringen von Flüssigkeit führt zu einem inkonsistenten Verhalten des Sensors, wodurch die eingebaute Sicherheitsabschwächung (= Heizelement ausschalten) nicht richtig funktioniert. Die meisten Geräte, bei denen eine Überhitzung der Sondenspitze auftritt, zeigen beim Einschalten eine von zwei Verhaltensweisen:

1. Der Ring um die Messtaste zeigt ein grünes Blinken oder Blinklicht anstelle eines Bereitschaftszustandes (durchgehend leuchtendes, grünes Licht).
2. Das Gerät erfordert mehrere Einschaltvorgänge, bevor es in den Bereitschaftszustand geht (durchgehend leuchtendes, grünes Licht).
Siehe Abbildung 1.

2. Verwenden Sie das Gerät nicht, wenn der Ring um die Messtaste ein blinkendes grünes Licht anstelle eines „Bereitschaftsstatus“ (durchgehend leuchtendes, grünes Licht) anzeigt, und wenden Sie sich an den Hillrom-Kundendienst, um dieses Problem zu melden.

3. Verwenden Sie das Gerät nicht, wenn das Gerät mehrere Einschaltvorgänge erfordert, bevor es in den „Bereitschaftszustand“ geht (durchgehend leuchtendes, grünes Licht), und wenden Sie sich an den Hillrom-Kundendienst, um dieses Problem zu melden.
